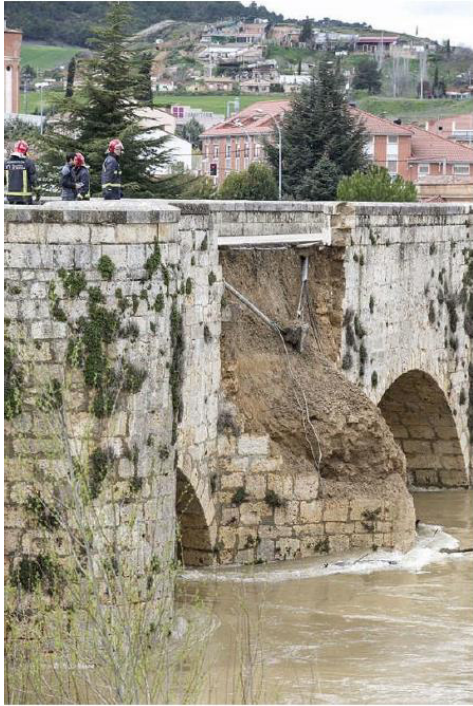
Según el análisis estructural realizado, los tímpanos se encuentran en una situación de inseguridad ante las cargas de la normativa, y ante una situación límite ante el paso de un vehículo de 25 tn. Cabe destacar que los estudios de los tímpanos son muy sensibles a los cambios en los parámetros especificados, así como en otros no considerados, como la posible cohesión del relleno. Además, en este análisis 2D no se consideran ayudas transversales (3D) a la resistencia. Esto quiere decir que el comportamiento global de los tímpanos es mejor en la realidad que el mostrado en este estudio, pero con grandes incertidumbres para cuantificarlo. A pesar de ello, el equipo redactor recomienda la limitación de la carga máxima en el puente a 24 toneladas hasta que se realicen las obras de rehabilitación propuestas en este estudio.

Figura 56. Desprendimiento de tímpano en Villamuriel de Cerrato

Se recomendará más adelante en este documento el ensillado de las bóvedas, que consiste en la sustitución del relleno granular del puente por hormigón en masa, de manera que este relleno ya no empuje y además, resista.

Una primera medida que se propone como necesaria hasta que se inicien las obras de reparación es limitar la carga máxima sobre el puente a 24 toneladas.
